Taralay Premium

La référence inégalable

Gerflor[®]

Nouvelle collection Taralay Premium

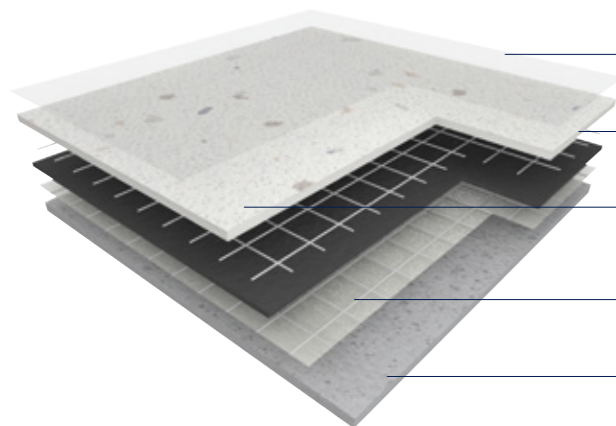
Une conception unique

pour une résistance & une durabilité inégalée

- Traitement de surface **Protecsol® 2** pour une hygiène & une **facilité d'entretien**
- Couche d'usure pressée** dans la masse sous 800 tonnes pour une durabilité inégalée
- Aspect mat** pour un rendu moderne
- Double grille de verre** pour assurer une bonne stabilité dimensionnelle
- Mousse THD** isolation acoustique (version acoustique uniquement)

Extrême durabilité

Une couche d'usure 100% dans la masse pour une endurance exceptionnelle quel que soit le type de trafic, et des couleurs qui conservent leur éclat dans le temps.

Surface mate, facile à entretenir

Le vernis breveté Protecsol® 2 garantit une grande résistance aux taches (Bétadine, éosine, marqueur etc...) ainsi qu'un entretien facilité. Cela réduit considérablement les coûts de maintenance et diminue l'impact environnemental.

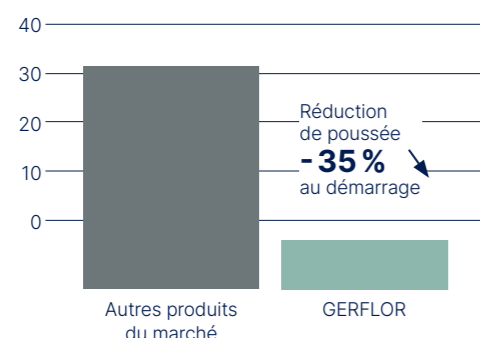
Forte résistance aux charges lourdes

Testé avec les équipes **TENTE** (spécialiste des roues et roulettes notamment en hospitalier), Taralay Premium présente une meilleure facilité de roulement (poinçonnement dynamique) que d'autres produits du marché.
